橋梁等長寿命化修繕計画

令和 5 年 2 月

南大東村役場 土木課

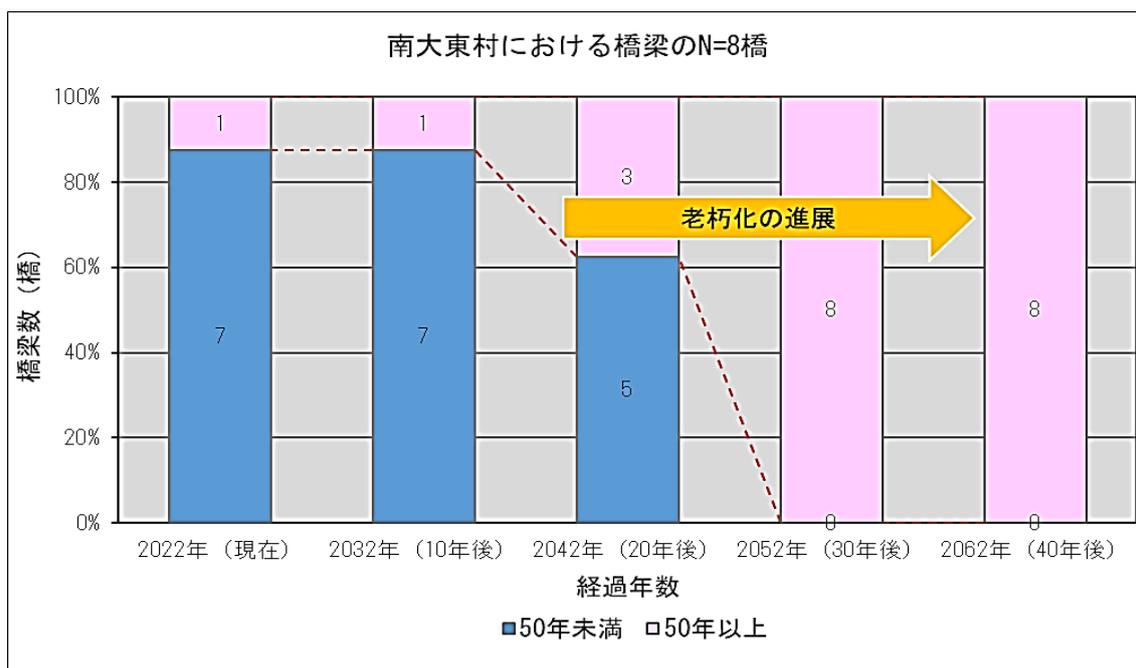
図-3 建設から50年以上が経過した橋梁の推移

南大東村が管理する橋梁は、令和4年度現在で8橋架設されています。このうち建設後50年以上の橋は1橋あり全体の13%を占めております。20年後で3橋（全体の37%）となり、30年後の2052年には全ての橋梁が50年に達することになります。今後、橋梁の維持・修繕・架替えに要する費用の増大が予測されます。（図-3）

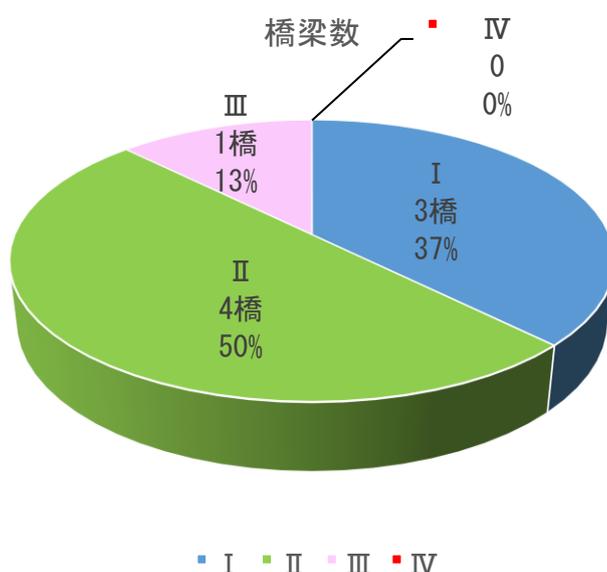
図-4 橋梁の健全度の割合（2022年現在）

区 分		定 義
Ⅰ	健 全	道路橋の機能に支障が生じていない状態
Ⅱ	予防保全段階	道路橋の機能に支障が生じていないが、予防保全の観点から措置を講ずることが望ましい状態
Ⅲ	早期措置段階	道路橋の機能に支障が生じる可能性があり、早期に措置を講ずべき状態
Ⅳ	緊急措置段階	道路橋の機能に支障が生じている。または生じる可能性が著しく高く、緊急に措置を講ずべき状態

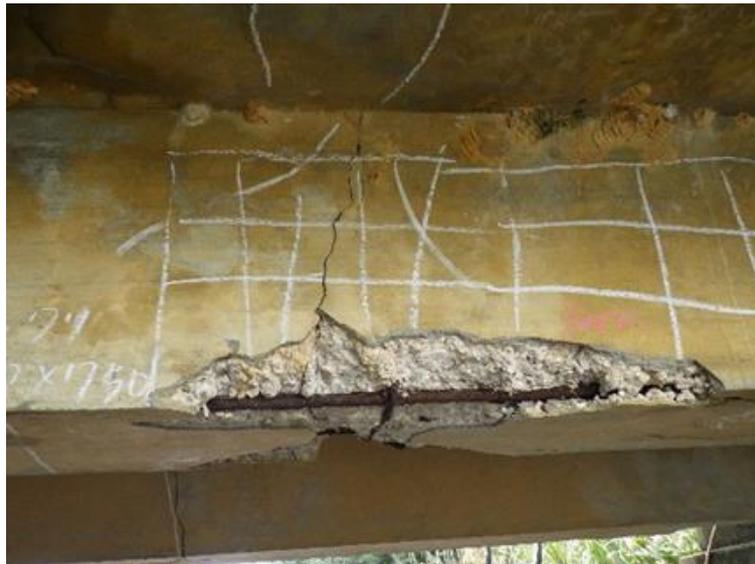
写真-1 橋梁の損傷事例（真玉橋）

令和4年度の点検結果より評価した内容は図-4のとおりです。このうち健全な状態であるⅠ判定の橋梁は約37%（3橋）、予防保全段階であるⅡ判定の橋梁は約50%（4橋）、早期に措置が必要な状態であるⅢ判定の橋梁は13%（1橋）、劣化が著しく緊急対応が必要な状態のⅣ判定の橋梁は存在しませんでした。1橋を除いては比較的損傷度は小さく、全体的に健全性は高くなっております。早期に措置が必要な橋梁の例を写真-1に示します。橋梁の主要部材のコンクリートが広範囲に剥落しており、内部の鉄筋が露出、腐食が進行しています。このような状態になると、橋梁の重要な機能である耐荷性能が低下します。この橋梁は令和4年に架替を実施しております。

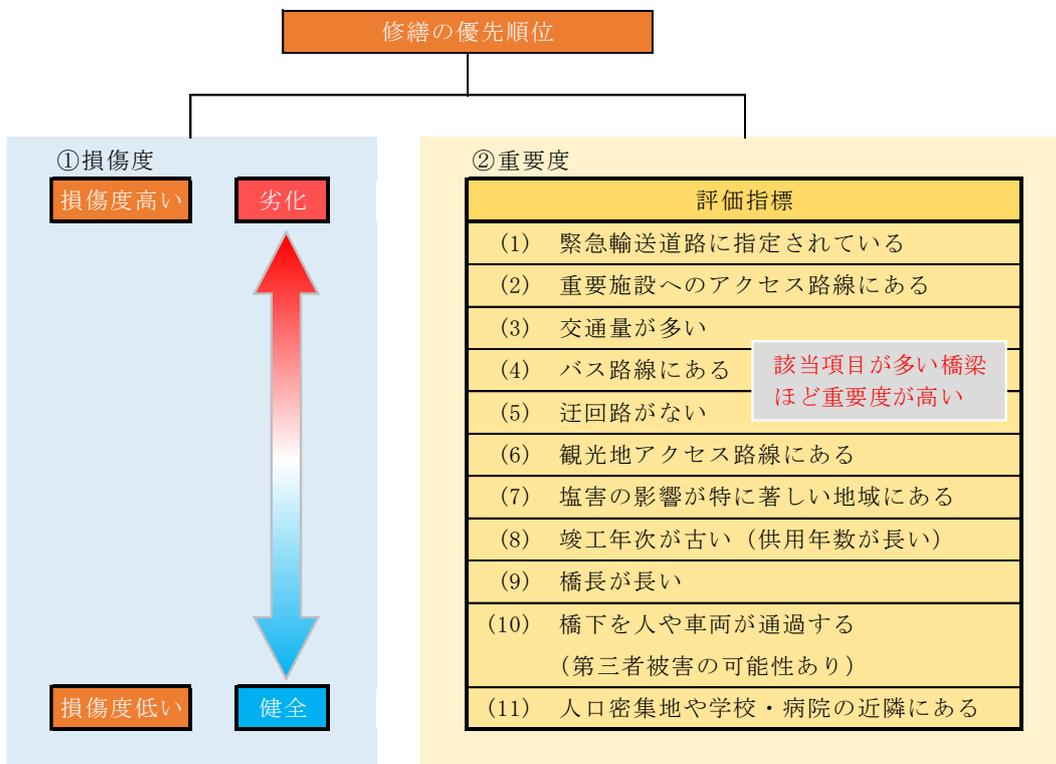
図-5 修繕の優先順位付け

予算の制約があるため、一度に全ての修繕を実施することは困難であります。基本的には①劣化・損傷の程度（損傷度の評価）が大きい橋梁から修繕を実施していくこととなりますが、損傷度が同等の場合には、橋梁の②重要度（重要度の評価）も考慮して、修繕の優先順位を決定します。

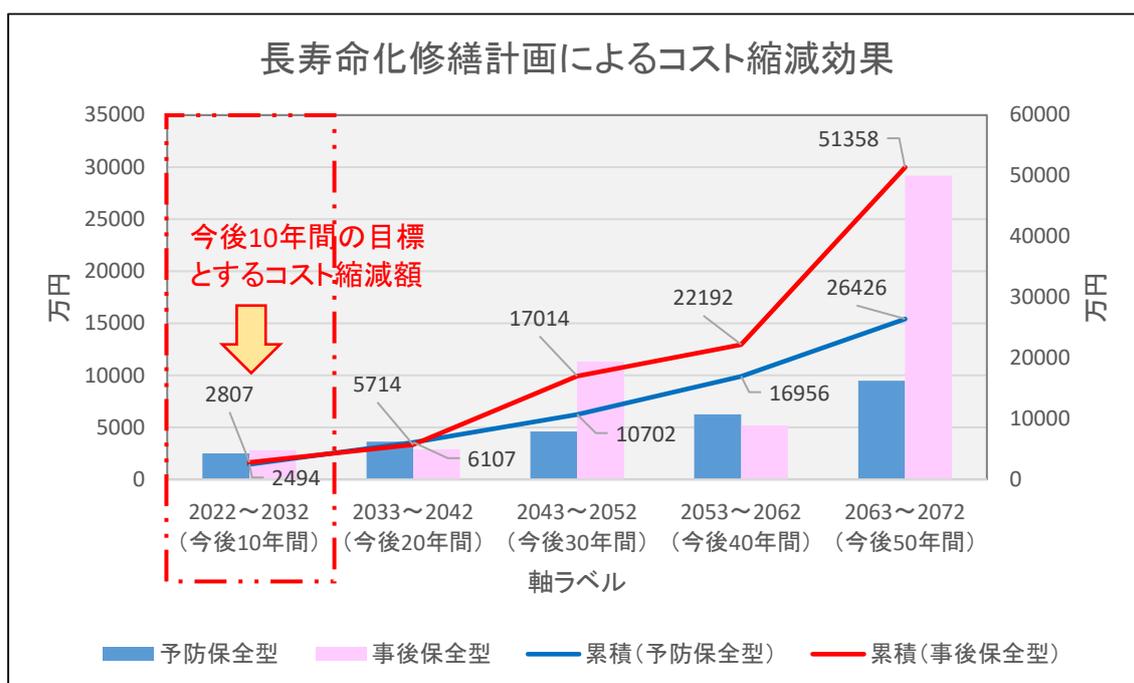
図-6 長寿命化修繕計画によるコスト縮減効果

南大東村では、長寿命化修繕計画を策定し、従来の対症療法型（事後保全型）の維持管理から、予防保全型の維持管理へ移行することにより、橋梁の寿命を延ばすことが可能となり、長期的な維持管理費用の縮減を目指しております。今後も、引き続きこの取組を推進し、予防保全型の維持管理へと転換を図ります。

また、今後10年間における橋梁の維持管理や修繕・架替え等にかかる費用は、約300万円縮減することを目標とします。

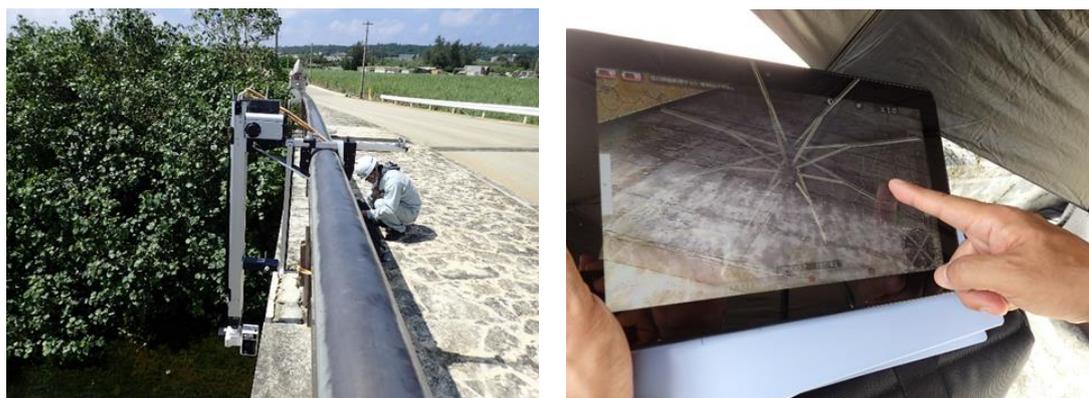
写真-2 ロボット点検による橋梁点検の状況

近年、橋梁点検に関する新技術の開発が進んでおります。ロボット点検による点検、ドローンやICT技術を活用することで、維持管理の効率化、コストの縮減を図ります。

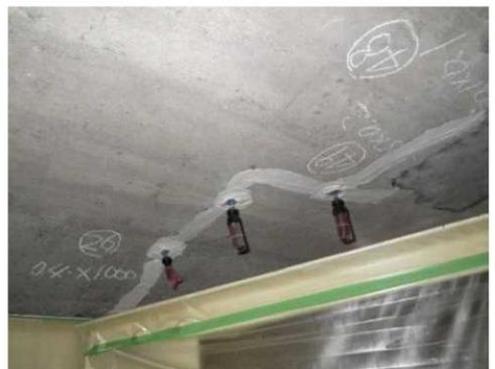
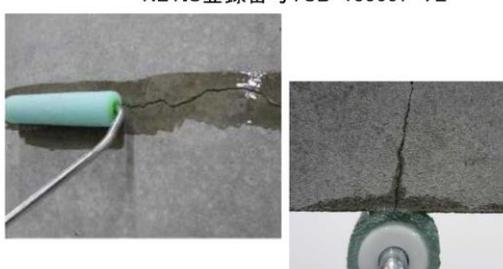
図-7 従来のひび割れ補修に対する新技術の活用

<p>従来技術 低圧注入工法</p>

<p>■ 専用の低圧注入器具を要する</p>		<p>新技術活用 技術名称:ひび割れ補修浸透性エポキシ樹脂塗布工法 NETIS登録番号:CB-130007-VE</p>

<p>■ 浸透性に優れ、鉛直面で0.8mm以下、上向きで0.5mm以下のひび割れを、接着剤を塗布することで補修ができる ■ 低圧注入器具の費用と設置手間を省くことができ、工期の短縮、施工費の削減や、廃棄物の削減が図られる</p>
---	--	--
